Schäßburger Nr. Gemeindebrief 40

Biserica Evanghelică, Biserica fostei Mânăstiri dominicane din Sighișoara, zisă *Biserica Mânăstirii* în prezent

SCURT ISTORIC ȘI ETAPE EVOLUTIVE ALE EDIFICIULUI

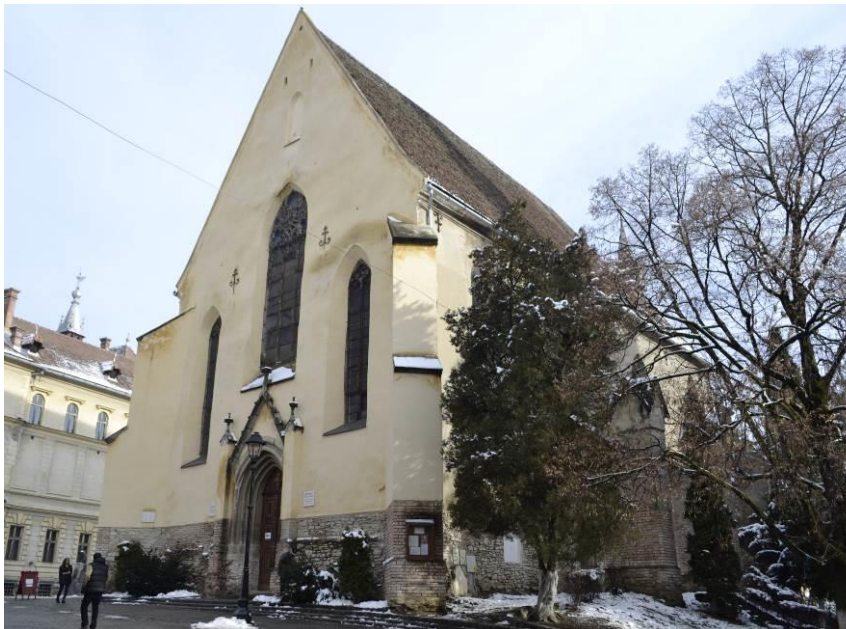
Biserica în anul 2017 se afla într-o stare avansată de degradare datorată în primul rând infiltrării apelor în interiorul zidăriei și componentelor artistice. Îmbătrânirea materialelor, efectul de îngheț dezgheț și intervențiile ulterioare cu materiale incompatibile au afectat iremediabil zone ample ale fațadei și zidăriei precum și șarpanta și învelitoarea, producând ca efect secundar atacuri biologice în elementele sensibile (lemnul șarpantei, solzii de țigla) și expulzarea tencuielilor și zidăriei cele mai afectate. Din cauza umezelii din zidărie climatul interior nu mai era propice conservării componentelor artistice și favoriza igrasia spațiului cu afecte dăunătoare inclusiv asupra sănătății umane. S-au luat măsuri provizorii de decapare a tencuielii exterioare la partea inferioară a paramentului, pentru a reduce umezeala din ziduri însă această măsură, pe lângă faptul că era inestetică, permitea spălarea mortarului dintre blocurile de piatră sau cărămidă ale zidăriei și putea afecta structural biserica dacă această intervenție mai continua.

Façada de Est înainte de restaurare

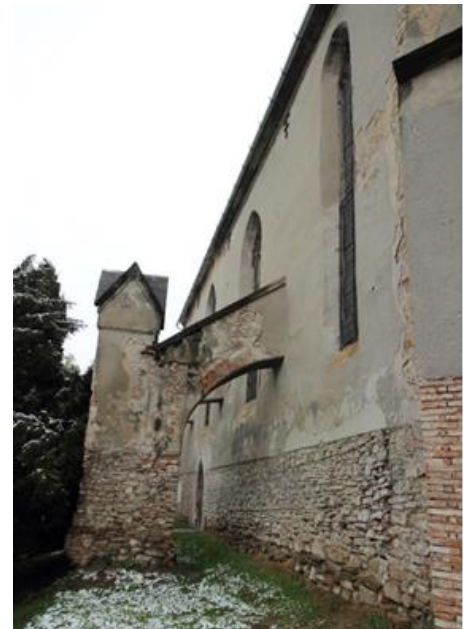
Façada de Nord

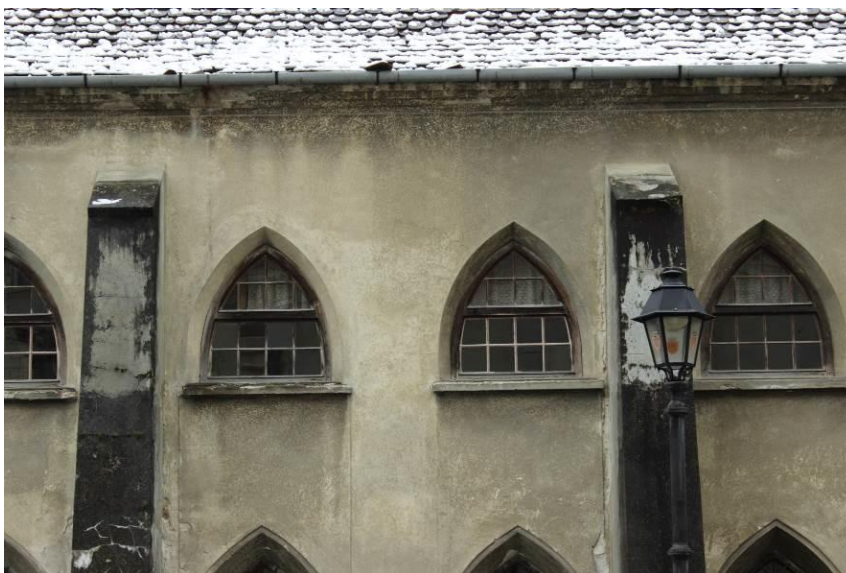
Ferestrele gotice au fost puternic afectate de trecerea timpului și îmbătrânirea materialelor, iar intervențiile de reparații realizate de-a lungul timpului au fragilizat și mai mult structura și au afectat iremediabil etanșeitatea acestora punând în pericol interiorul bisericii.

Ferestre - Façada de Nord înainte de restaurare

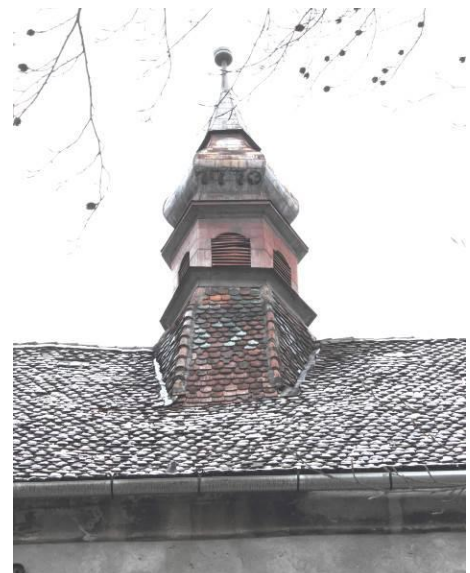
Lanternou - Façada de Sud

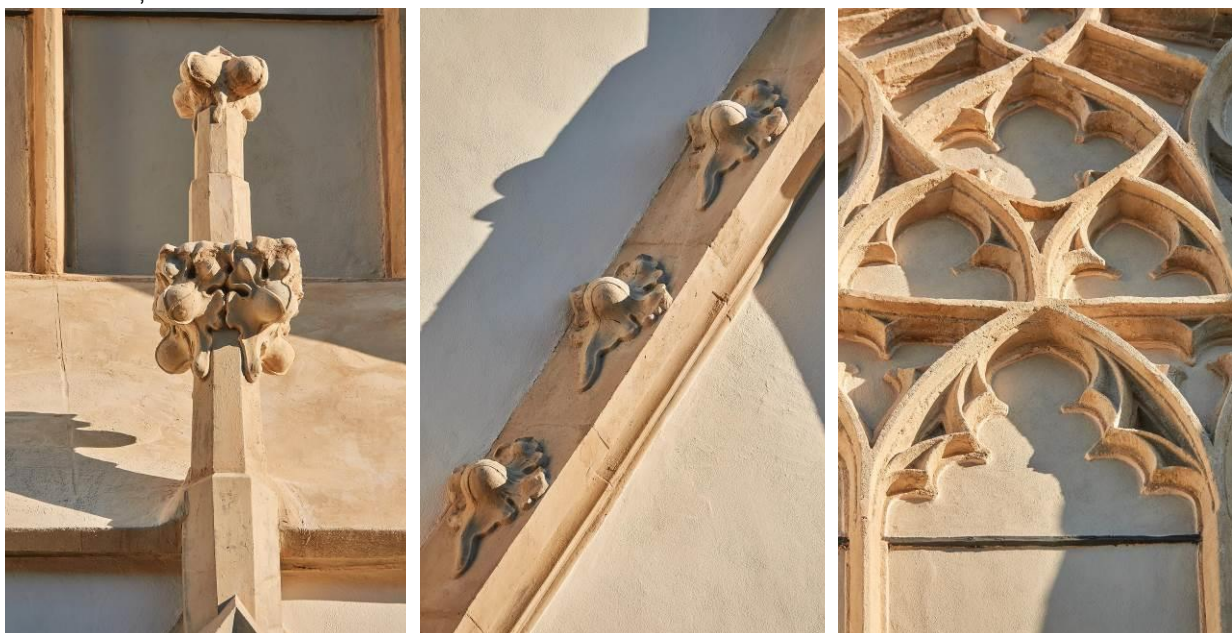
Detaliu – componente de piatră de pe fațada de Vest

Primele elemente asupra cărora s-a intervenit au fost ancadramentele gotice din piatră. După demontarea plaselor de protecție, decopertarea atentă a zonei perimetrice a ancadramentelor și a panourilor vechi de sticlă s-a realizat o primă curățare mecanică și chimică a elementelor de piatră. S-au identificat deplasări ale pieselor din piatră de pe poziția originală, ca urmare fie a deplasărilor fundației, fie din cauza pierderii legăturilor (pene din lemn) dintre piesele de piatră, precum și lipsa unor elemente importante ale ancadramentelor din piatră. S-a continuat cu refacerea volumetrică, prin două procedee clasice.

- Taselare - completarea elementelor lipsă prin replicarea unor identice din piatră de textură și culoare apropiată.
- Chituire și completare cu piese din similipiatră - remodelarea elementului original prin adăugarea unui mortar special ce conține praf de piatră și pigmenți, astfel încât replicarea să fie cât mai exactă, foarte asemănătoare design-ului, texturii și a nuanței piesei originale.

A fost nevoie de refacerea unor elemente decorative pentru care nu existau documente fotografice de arhivă. Pentru aceasta s-au făcut șabloane pe șantier și s-a mers cu modele realizate din aproape în aproape cu artistul/ restauratorul pietrar până la găsirea formei și limbajului optim. Cele mai dificile elemente au fost menourile ferestrei din axul altarului și elementele florale ale portalului de vest ce au necesitat cercetarea elementelor și temelor folosite la biserici asemănătoare.

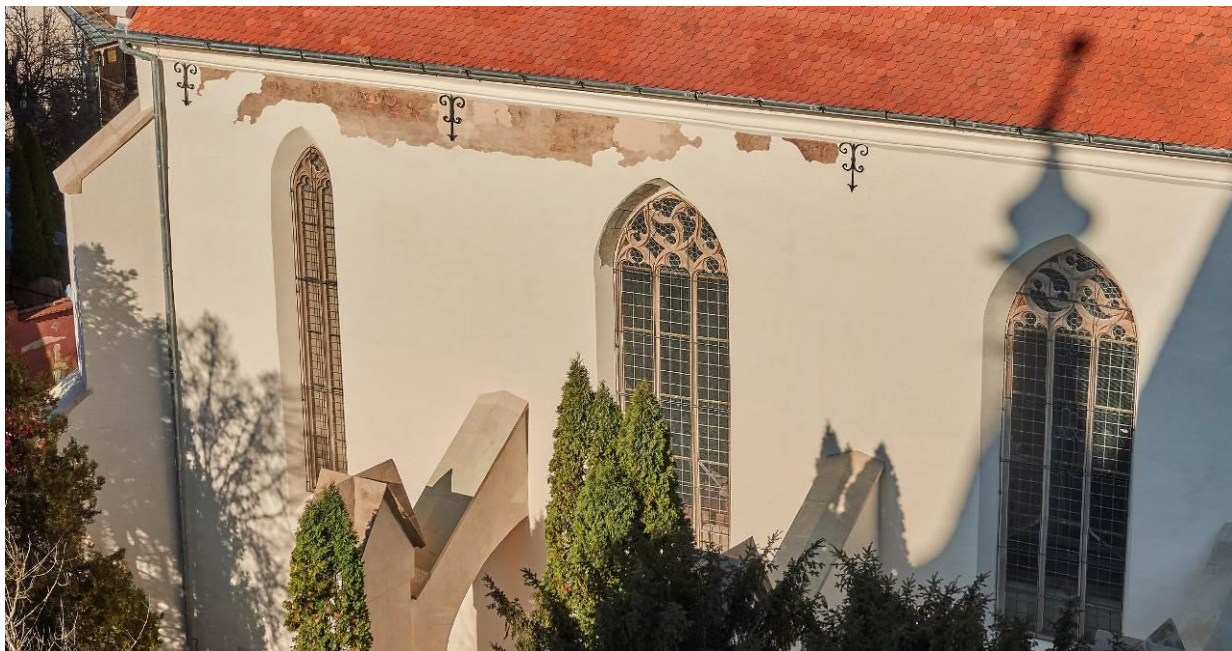
Detaliu – Fereastre cu vitralii de pe fațada de Sud

După demontarea ferestrelor și transportarea lor la atelierul restauratorului a început sarcina dificilă de recuperare a sticlelor originale ce se puteau refolosi. S-au tăiat sticle noi la dimensiunile celor originale dintr-o sticlă realizată manual care trebuia să aibe obligatoriu aceeași grosime de 2mm ca cea originală. Sticlele s-au montat într-o rețea nouă de plumb de profil H obținându-se panouri care să se potrivească perfect în ancadramentele de piatră restaurate. Zona menourilor a fost realizată cu sticlă rotundă de tip Butzen sau "picior de pahar". S-a ales varianta tipică de montaj pentru vitrăliile realizate la catedralele din jumătatea de nord a Europei, respectiv montajul încastrat în ancadramentul de piatră și sigilat prin chituire - în acest caz s-a preferat un mortar hidraulic performant în locul mortarului de var amestecat cu păr de cal ce se folosește

în mod tradițional, dar care nu are rezistență în timp și este dificil de procurat în sec XXI. Pentru a sigura planeitatea panourilor de vitraliu și rezistența lor în timp s-au adăugat câteva elemente noi la fiecare fereastră, respectiv armături orizontale și șuruburi de strângere turnate în alamă, precum și niște guri de ventilare din tablă de alamă perforată, iar la baza ferestrelor s-au montat niște șorțuri și jgheaburi realizate din tablă de plumb care să colecteze condensul ce se acumulează pe partea interioară a ferestrelor și care să-l evacueze în exterior. S-a păstrat ca martor la fereastra din axul altarului sticla ce poartă semnătura sticlarului din sec XIX - "Johan Schmidt"

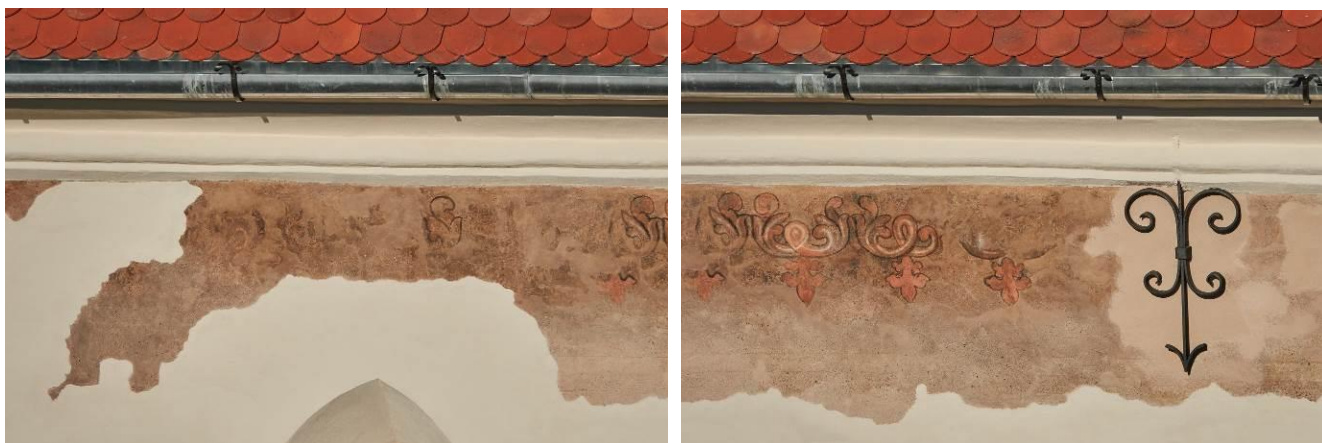
După un început anevoios, s-a realizat la finele ultimului an de execuție intervenția de consolidare, curățare și conservare a ultimelor straturi picturale rămase pe exteriorul bisericii. Această componentă era în foarte mare pericol de pierdere iremediabilă din cauza degradărilor determinate de infiltrația apelor pluviale de la cornișă și efectul de îngheț dezgheț ce a expulzat încontinuu finisajul tencuiei exterioare.

Un alt pericol major l-a reprezentat starea precară a părții superioare a zidăriei cornișei, care, în multe locuri era susținută doar în jgheaburile de scurgere. Această intervenție- de desfacere a jgheaburilor pentru execuția/ intervenția la șarpantă, a determinat prăbușirea unor părți de cornișă, situație ce a fost gestionată cu succes de antreprenor.

Detaliu – Fragment de pictură murală de pe fațada de Sud

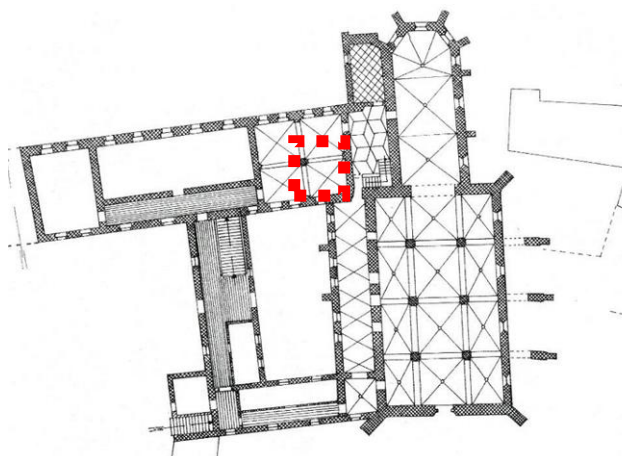
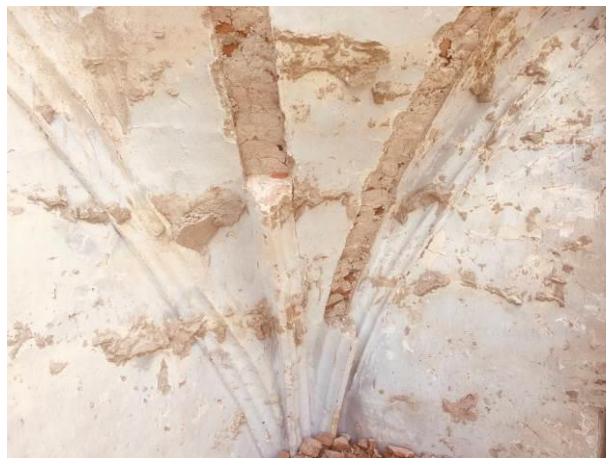
În urma defacerii umpluturii din execuție zidăriei fisurate dintre axele 5, E și E` s-a descoperit un fragment de boltă aparținând uneia din încăperile ce delimitau pe latura sudică claustrul Mănăstirii dominicane și care au fost demolate în sec XIX pentru a face loc construcției actualului sediu al Primăriei.

Extras – plan/ imagine din "Studiu istoric și arhitectural pentru fundamentarea restricțiilor și permisivităților privind lucrările de intervenție în vederea conservării...", cu indicarea poziției fragmentului de boltă în cadrul fostei mănăstiri

Acest fragment de boltă este conservat și restaurat, cu lucrări specifice de consolidare punctuală în masa zidăriei de cărămidă.

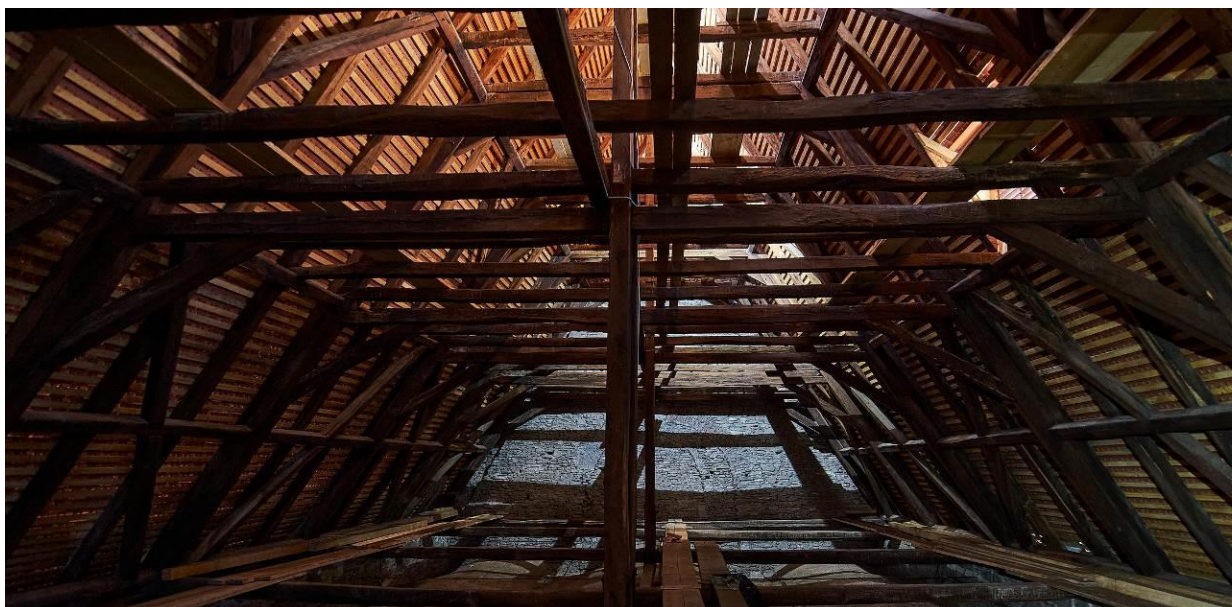
Cea mai importantă parte a intervenției de consolidare a fost cea a consolidării și restaurării șarpantei istorice de factură barocă peste navă și cea gotică peste cor. Aceste două șarpante s-au conservat în stare foarte bună, ca dovadă a tehnicii desăvârșite de execuție a meșterilor. S-au păstrat toate elementele originale ce prezentau marcaje de asamblare sau alte mărturii ale execuției inițiale.

Șarpanta istorică barocă – peste navă

Piesele degradate substanțial și care se aflau în sarcină s-au înlocuit cu unele noi de secțiune identică, iar îmbinarea s-a făcut prin metodologiile tradiționale în funcție de poziția în cadrul șarpantei a piesei ce se înlocuiește, astfel încât să se păstreze autenticitatea șarpantei istorice.

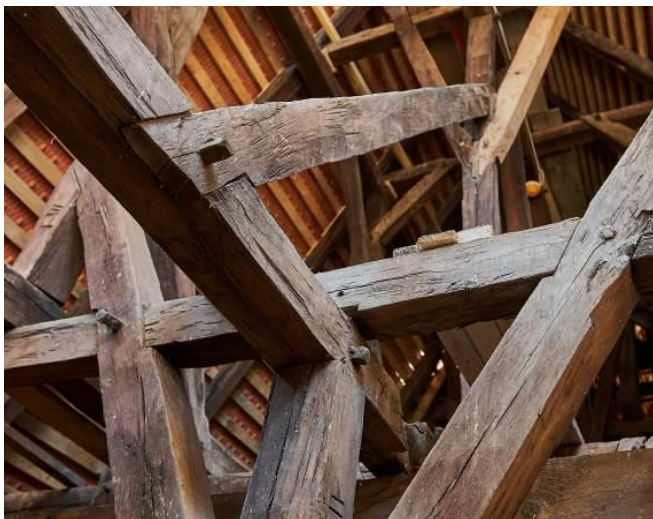
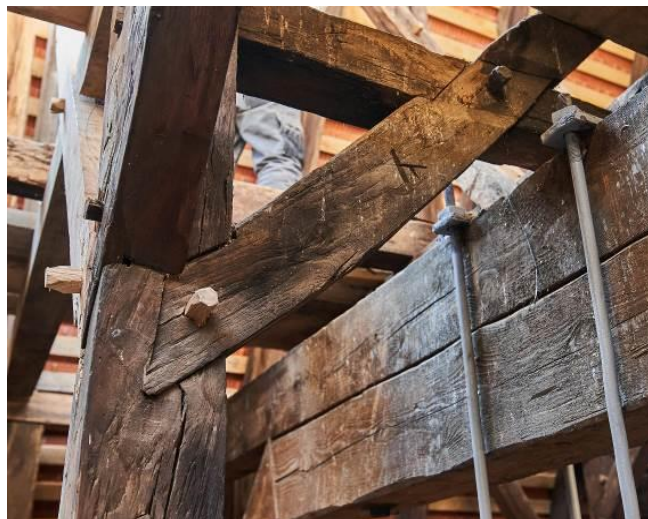
Detalii șarpantă gotică – îmbinări din lemn

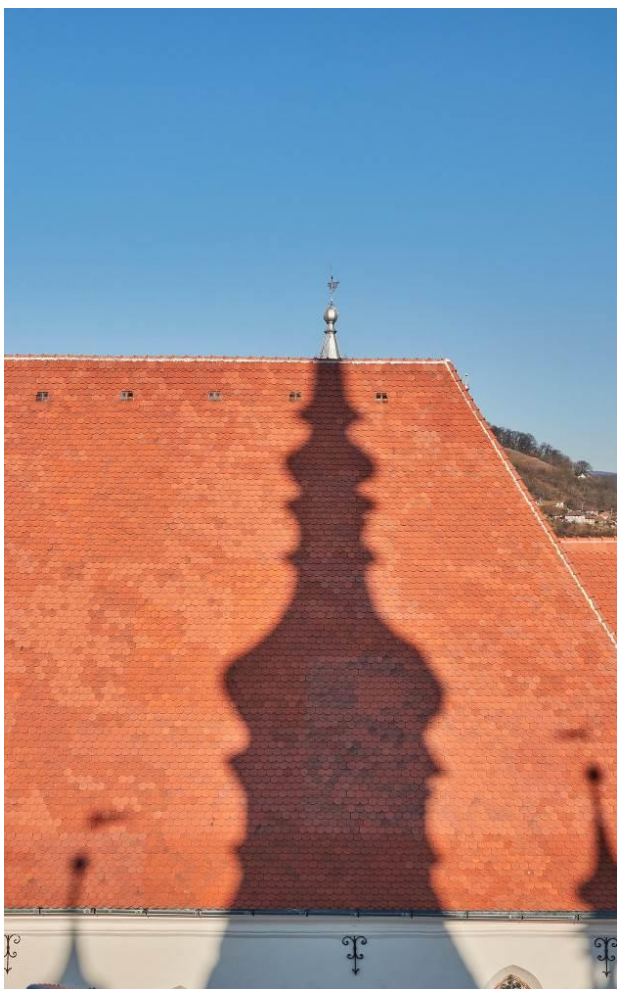
Învelitoare peste navă – fațada de Sud

Inițial proiectul a prevăzut o înlocuire parțială a învelitorii, pe zonele grav afectate, cu rearanjarea și asigurarea întregii suprafețe a învelitorii. În timpul execuției, Beneficiarul a obținut o sponsorizare din partea societății SICERAM pentru înlocuirea integrală a învelitorii din solzi ceramici cu piese noi antichitate produse local chiar de susnumita firmă.

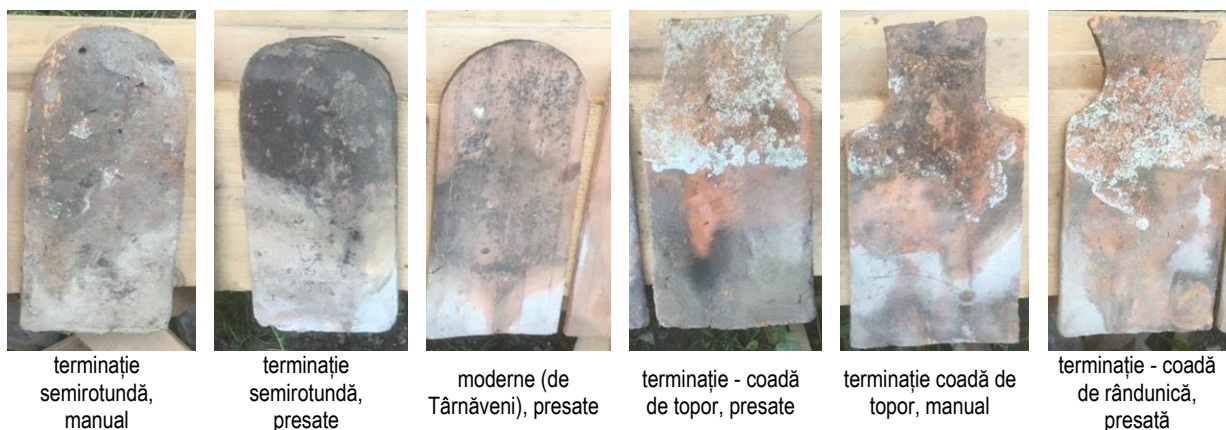
Țigla existentă de 6 tipuri, montate și înlocuite funcție de necesități nu mai asigură deloc etanșeitatea și protecția necesară pentru șarpanta din lemn originală în cea mai mare parte, realizată în două perioade importante din istoria construcției. Țigla existentă trebuia extrasă, aleasă, curățată, tratată și depozitată pe categorii, funcție de tip, grosime, modalitate de prindere.

Tipuri de țigla provenite din învelitoarea anterioară

În prima fază demersul nostru a fost în acest sens. Situația calitativă a țiglelor se dovedea a fi cu mult sub așteptările noastre. Cea mai simplă curățare afecta calitatea precară a țiglelor, iar încercarea noastră de a le organiza pe tipuri pentru a studia modalitatea nouă de prindere și asigurare a lor, pentru noua acoperire se dovedea a fi o utopie.

În plus, diferențele majore de dimensiune, grosime și mai ales de sistem de prindere, ar fi creat o nesiguranță în exploatare precum și scenariul de a pune în pericol una din cele mai importante șarpante istorice din Transilvania, originală, respectiv zona de factură gotică, întrucât etanșeitatea și prinderea dorită nu se puteau asigura în niciun fel cu aceste țigle recuperate.

Acest aspect a fost consultat și judecat împreună cu Comisia Națională a Monumentelor Istorice, unde am primit acceptul de a înlocui integral țigla cu cea antichizată realizată de firma sighișoreană.
