Schäßburger Nr. Gemeindebrief 40

Biserica Evanghelică, Biserica fostei Mânăstiri dominicane din Sighișoara, zisă *Biserica Mânăstirii* în prezent

SCURT ISTORIC ȘI ETAPE EVOLUTIVE ALE EDIFICIULUI

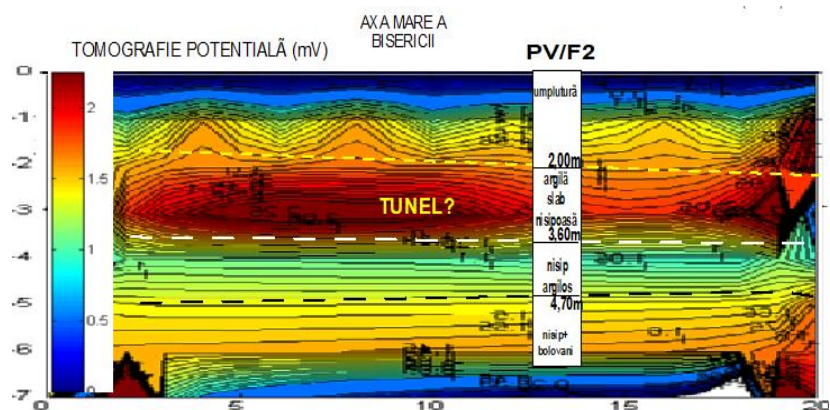
Exista presupunerea că între așezământul mănăstiresc și turnul vecin – turnul Fierarilor – a existat o legătură subterană realizată prin intermediul unui tunel a cărui existență este presupusă și de cercetările geotehnice recente. Una dintre planșele de analiză ale studiului geotehnic și geoelectric confirmă legenda tunelului ce lega biserica de Turnul Fierarilor. Tradiția orală a conservat faptul că aici a existat un tunel de scăpare din încercuire. *”Tunelul ar fi pomit din sacristia bisericii spre exterior, spre turnul Fierarilor care ce are mai multe etaje, coborând până la nivelul de călcare din exteriorul cetății”*. Cercetarea și descoperirea acestui tunel se va realiza în altă etapă.

Imagine geoelectrică comparativă SEV-PN pe aleea dintre altarul Bisericii și Turnul Fierarilor
